Bergsättraskolan

2017-05-05

Armada Fastighets AB

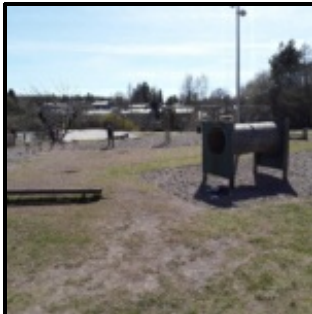
1

Hinderbana

Korrigerande underhåll 1176-7 8.2.7	C	Panelen skadad
B

Korrigerande underhåll 1176-7 8.2.7	C	Balk skadad
C

Korrigerande underhåll 1176-7 8.2.7	B	Överliggare rekig.

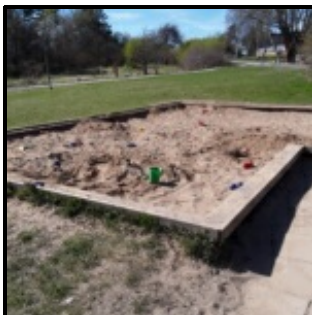
2

Sandlåda

Nej

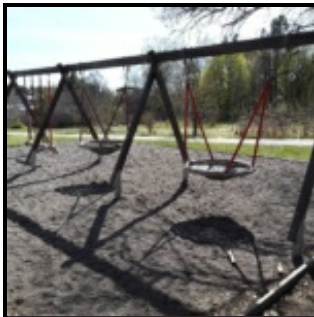
3

Typ
Gruppunga
Typskylt
Finns 5184

Korrigerande underhåll 1176-7 8.2.7	B	Infästning skadad
B

Stötdämpande underlag felaktigt 1176-1 4.2.8.5.2	B	Underlaget är för hårt.

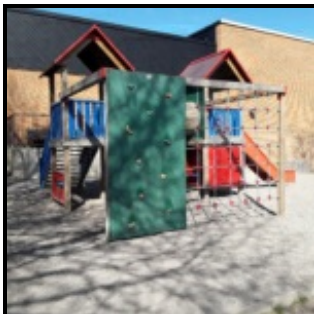
4

Typ
Klätterställning
Typskylt
Finns 5919A

Stötdämpande underlag felaktigt 1176-1 4.2.8.5.2	B	Underlaget är för hårt
B

Rutsch felaktig höjd vid utåkningssektion 1176-3 4.5	C	Avstånd till stötdämpande underlag felaktigt
